Rencontres régionales de la filière Forêt-Bois – 24 octobre 2019 – Le Quattro à Gap

RÉHABILITATION : LES SOLUTIONS CONSTRUCTIVES AVEC LE BOIS

Le bois en réhabilitation, focus sur les façades rapportées

Jean-Marc Pauget, Délégué expert au CNDB

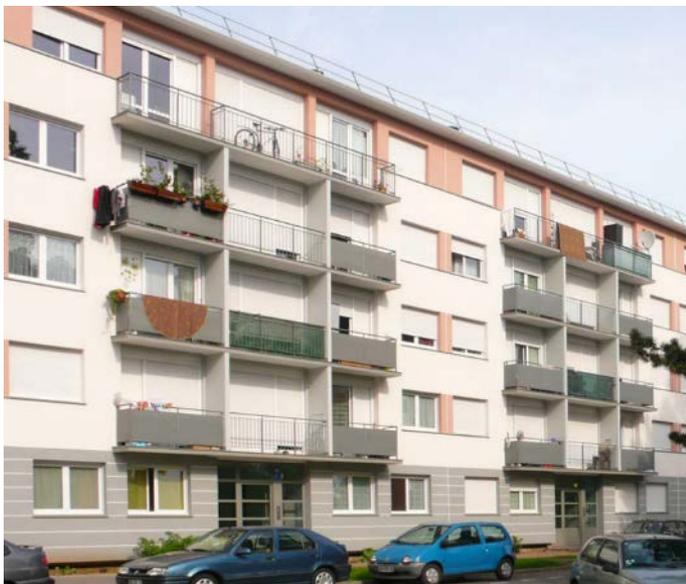
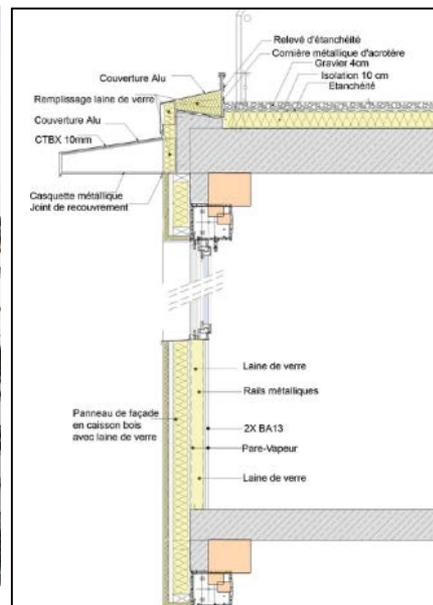
Réhabilitation La Fauconnière à Gonesse (95)

Améliorer le confort acoustique

« les valeurs d'isolation acoustiques des façades $D_{nT,A}$ mesurées sont comprises entre 37dB et 39 dB. »

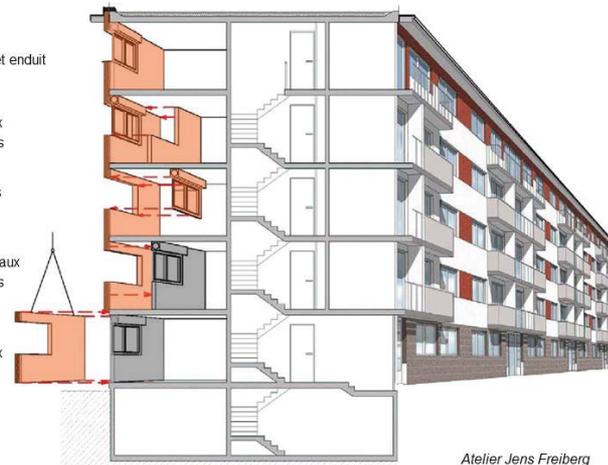
Phasage

Phase 5

Finitions peinture et enduit

Phase 4

Pose des nouveaux panneaux intérieurs

Phase 3

Pose des nouvelles menuiseries

Phase 2

Dépose des panneaux intérieurs y compris menuiseries

Phase 1

Pose des nouveaux panneaux de façades extérieures

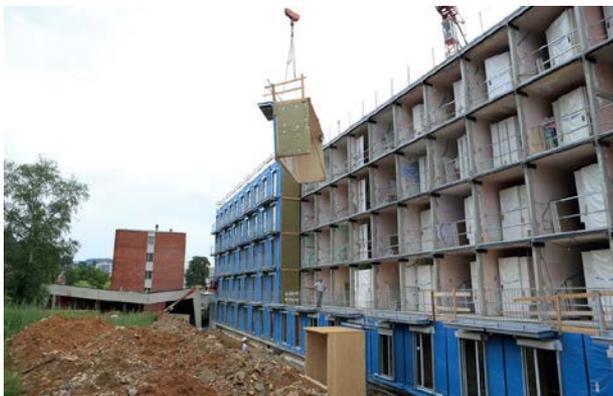
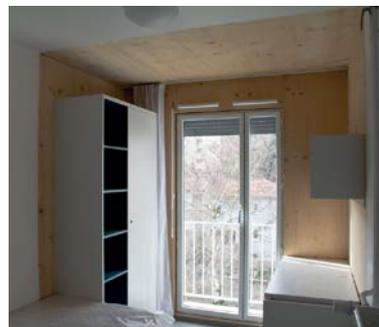
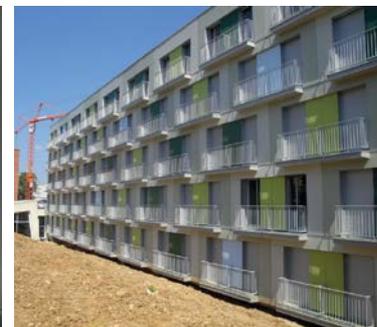
Crous à Nancy (54)

**13m² au lieu de 9 pour les logements étudiants
du CROUS de Nancy Metz**

« Vu la disposition des logements, on n'avait pas vraiment le choix pour agrandir et conserver la structure : la translation de la façade s'est imposée d'elle-même. »

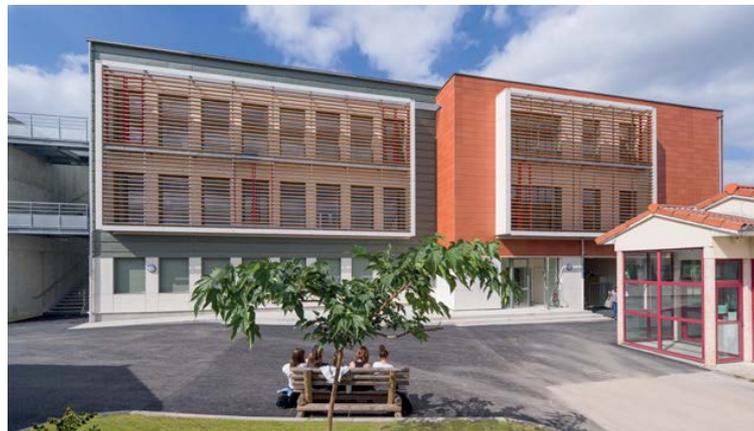
Lycée privé JB d'Allard à Montbrison (42)

Surface utile de 406 m² portée à 882 m² pour le lycée privé professionnel JB D'Allard

«...nous avons une diminution des consommations globales de la chaudière au gaz (inchangée) de 3 à 4%, malgré une augmentation significative de la surface avec l'ajout d'un nouvel étage. Nous sommes très satisfaits des travaux. »

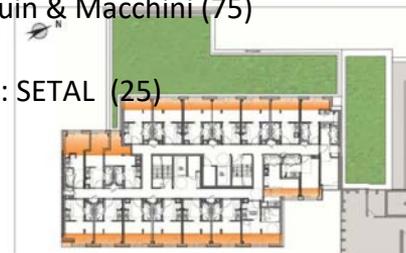
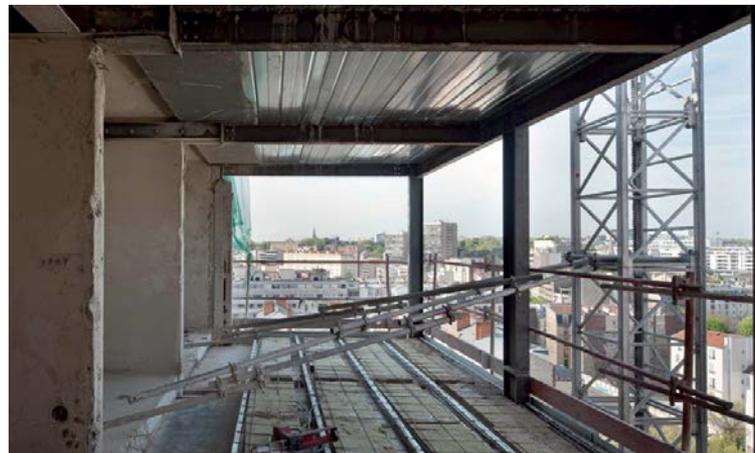
Chambres étudiantes rue Daviel à Paris 13^e (75)

«Le bois permet de ne pas surcharger le bâtiment existant et d'améliorer considérablement la thermique du bâtiment tout en respectant une certaine inertie et le poids autorisé à rapporter. »

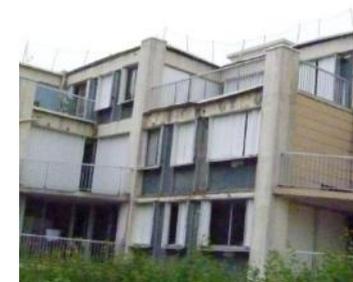
Batiment mis à nu

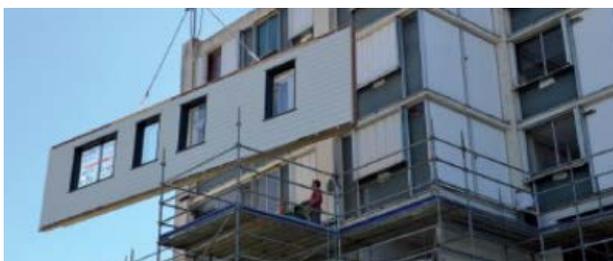
Quartier Les Turbaudières à Cholet (49)

« *Les façades sont porteuses sur 7 m* »

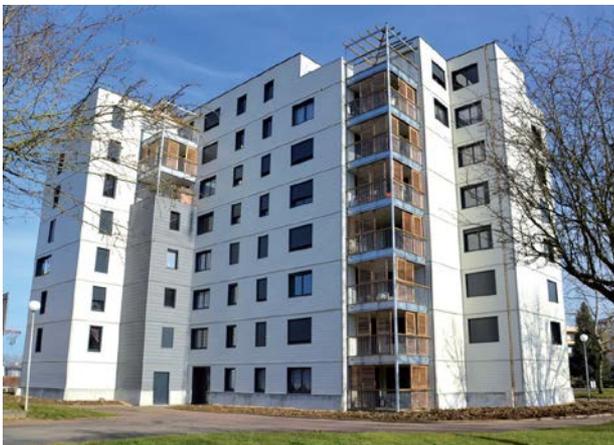
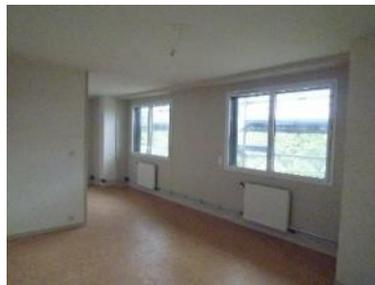
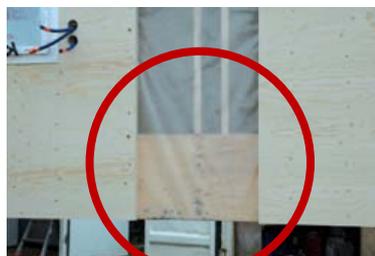
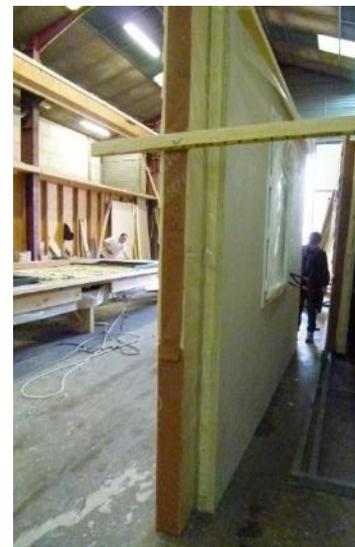
Quartier Les Turbaudières à Cholet (49)

«Au bout d'une heure de flambée, quand il n'y a plus de panneaux de 39 mm, c'est une petite poutre placée derrière et travaillant à chaud, qui maintient l'ensemble du panneau à sa place, l'empêchant de s'effondrer.»

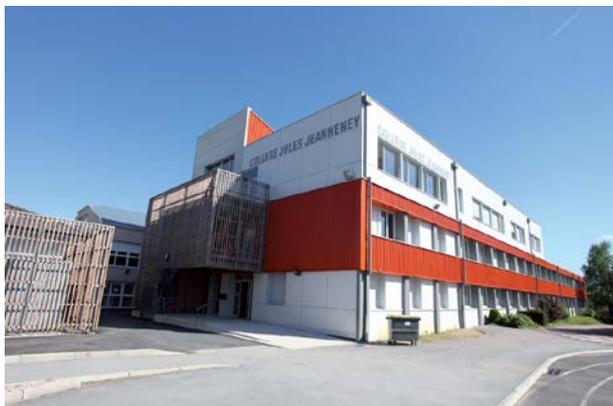
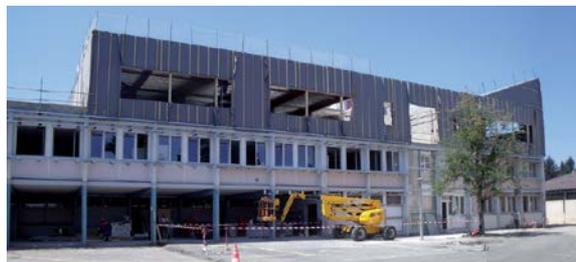
Surélévation du collège Jules Jeanneney à Rioz (70)

Réaliser les travaux sur une durée limitée

«...même si le fait de réaliser ces travaux sur un délai très court est toujours un peu plus onéreux, la location de 2000 ou 3000 m² de bungalow pour lesquels il aurait fallu trouver une place a été évitée. »

Deux mois de travaux pour réhabiliter le collège de Rioz et le surélever de 670m².

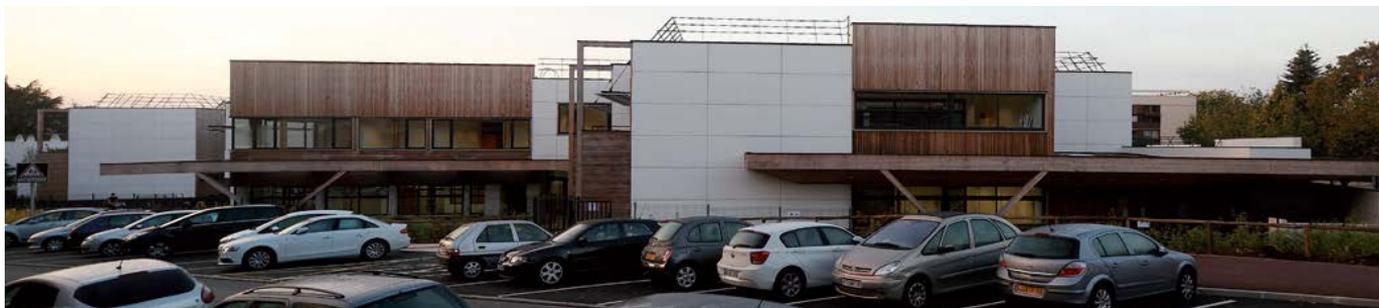
Ecole Guynemer à Le Chesnay (78)

Gérer un support de façade dégradé

« .Avec l'ossature bois, les points d'accroche ont été moins nombreux, et ont été fixé dans la maçonnerie. »

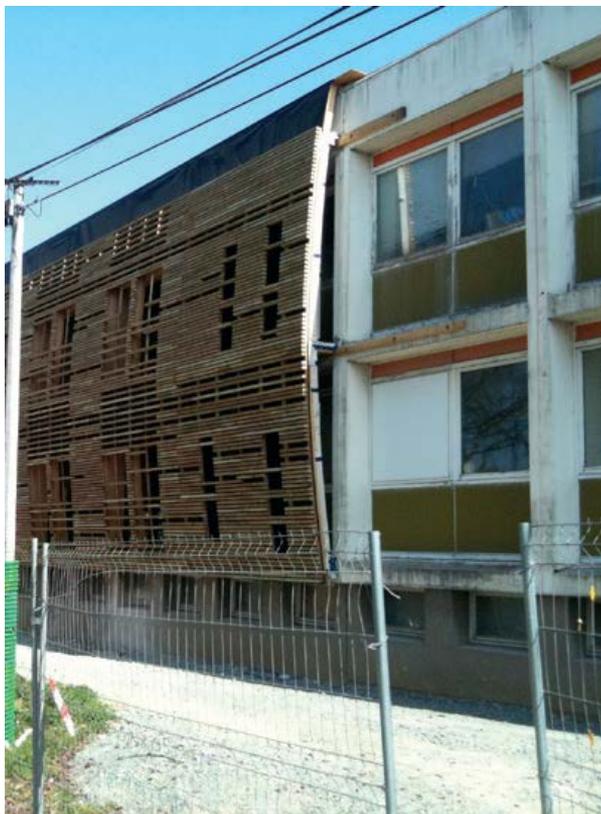
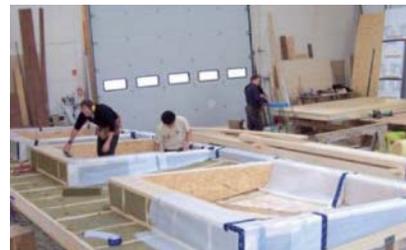
Centre de formation Copernic à Angers (49)

Intégrer des équipements dans les façades

Christian Pons, maître d'ouvrage
«...nous avons pu passer les réseaux dans la partie concave de la façade et ainsi éviter une hauteur sous plafond trop faible si les gaines passaient dans celui-ci.»

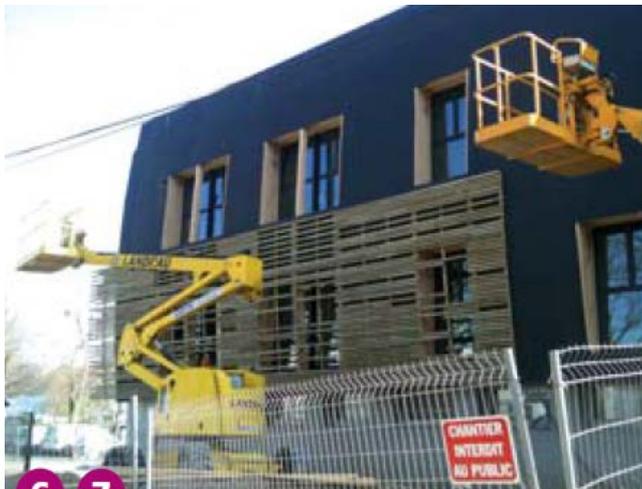
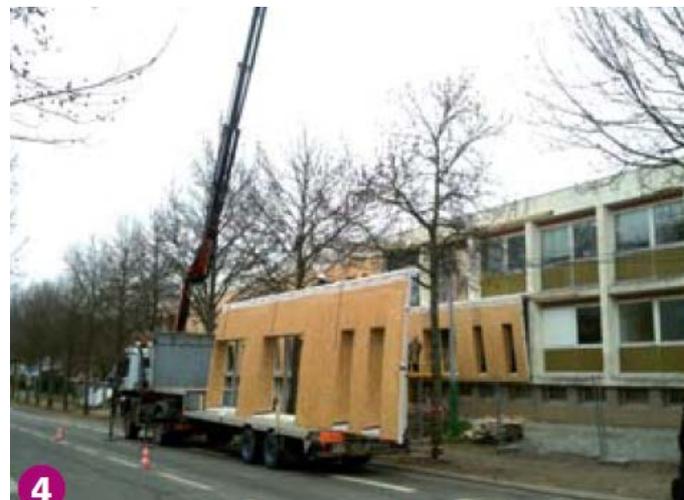
Centre de formation Copernic à Angers (49)

Intervenir malgré des espaces de stockage extérieur limités

« ...il était donc impératif de limiter les temps d'intervention sur le chantier et de passer le maximum de temps en atelier. (.....) Enfin, ces éléments préfabriqués partaient sur le chantier, prêts à être fixés sur les ferrures en attente. »

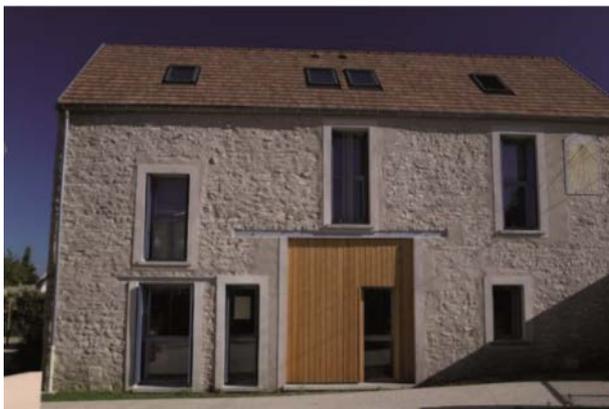
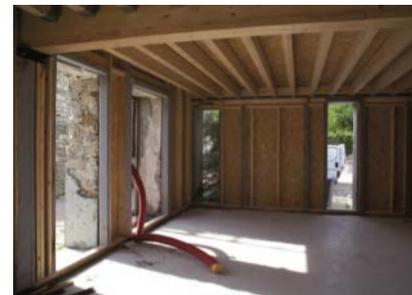
Réhabilitation de 6 logements – Soleil à Follainville-Dennemont (78)

« Concernant la restructuration de la grange, où nous avons créé 3 logements, l'objectif de préserver les murs extérieurs en pierres de pays nous a conduit à construire une ossature bois intérieure, portant les planchers intermédiaires bois, et éliminant tout pont

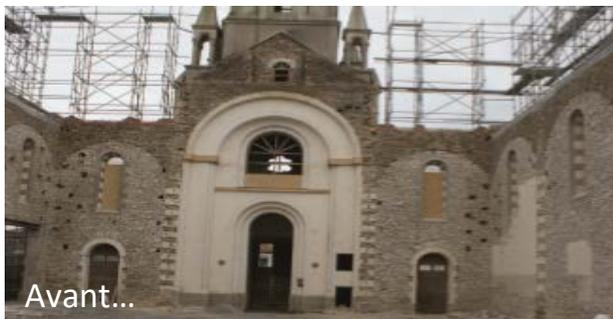
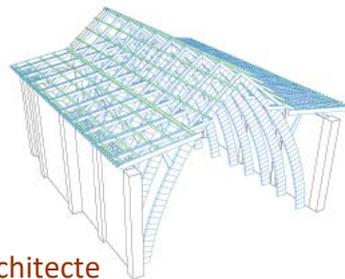
Eglise St Vincent à La Tourlandry (49)

S'adapter à la structure du bâtiment

MME AUMONT, architecte
«*La structure bois est déconnectée des murs d'enceinte car nous ne pouvions pas savoir s'ils étaient capables de supporter de nouveaux efforts..*»

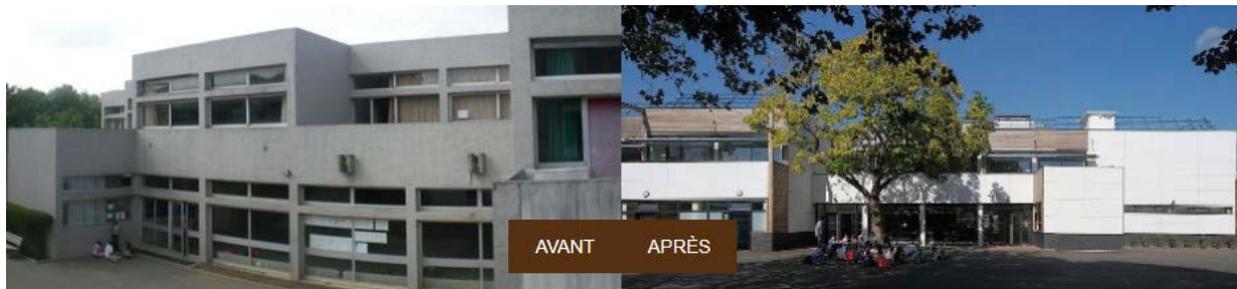
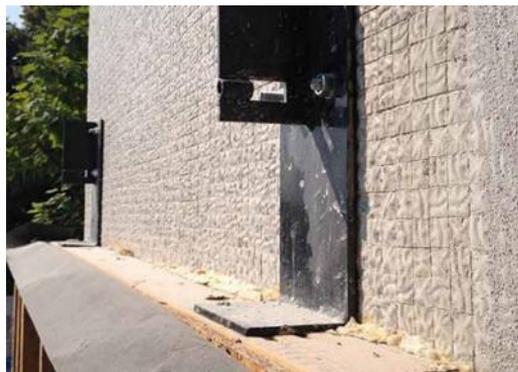
L'architecte a trouvé une solution alternative à l'ITE classique pour pallier l'état de surface des murs existants, avec des façades bois préfabriquées qui se fixent dans la partie porteuse des murs.

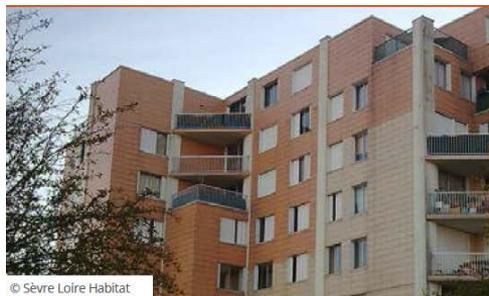
Les structures verticales sont les seules en mesure de porter les charges

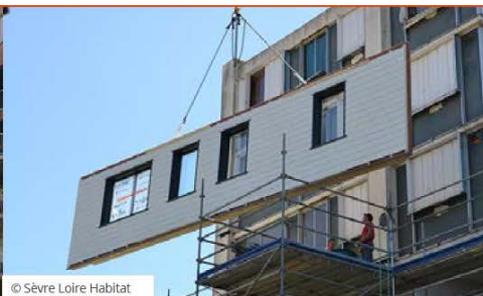
Les panneaux de façade portent sur 7 m pour s'accrocher sur les structures verticales

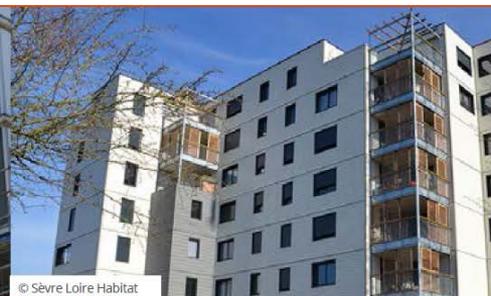
Les Turbaudières après la réhabilitation

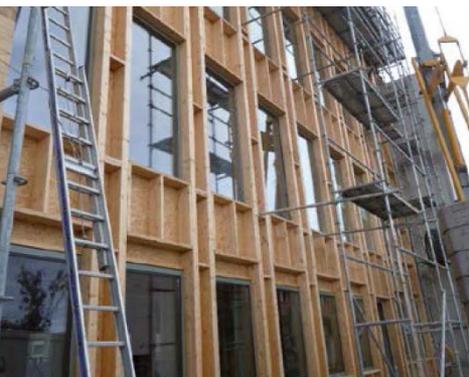
Mur manteau - Long-pan - Archipente ©

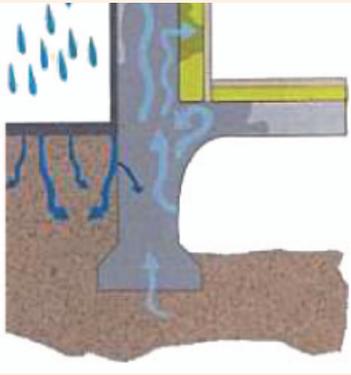
CRITÈRES DE DIAGNOSTIC	ILLUSTRATION	MANIFESTATION
<p>remontées capillaires (AIDE : Fiche AQC concernant ce critère)</p>

<p>traces d'humidité linéaire dans la partie basse des pièces en rez-de-chaussée qui peuvent s'élever à plusieurs mètres au-dessus du sol</p> <p>Apparition de salpêtre, moisissure, décollement des revêtements (plus fréquent dans les maçonneries anciennes)</p>

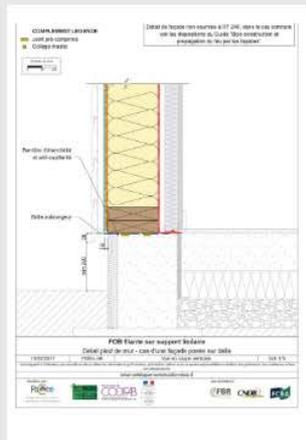
FOB-L-04

Détail pied de mur - cas d'une façade

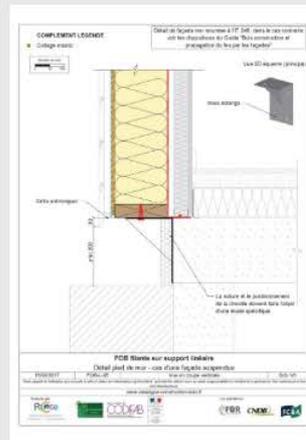
FOB-L-05

Détail pied de mur - cas d'une façade

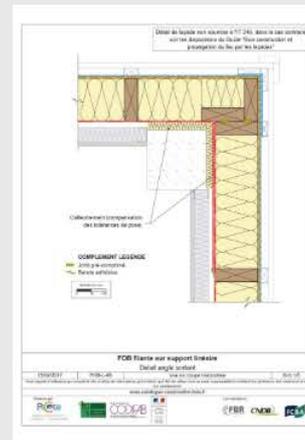
FOB-L-06

Détail angle sortant

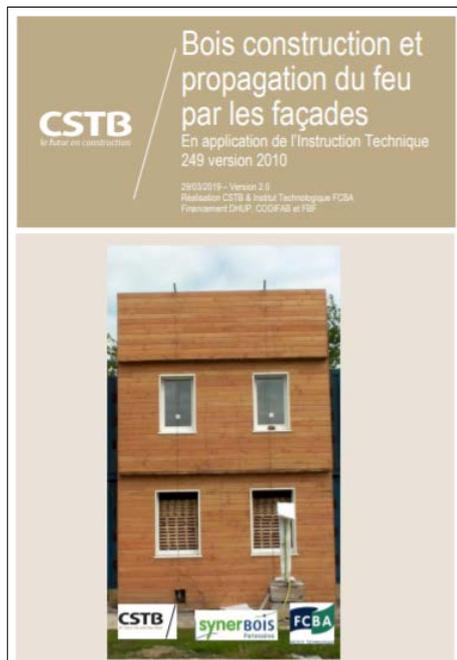
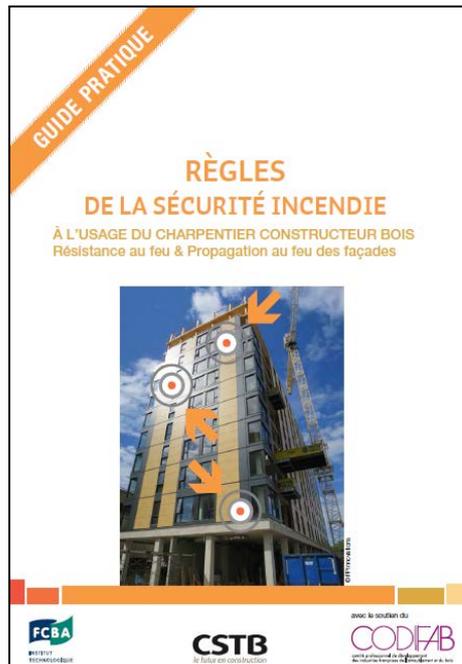
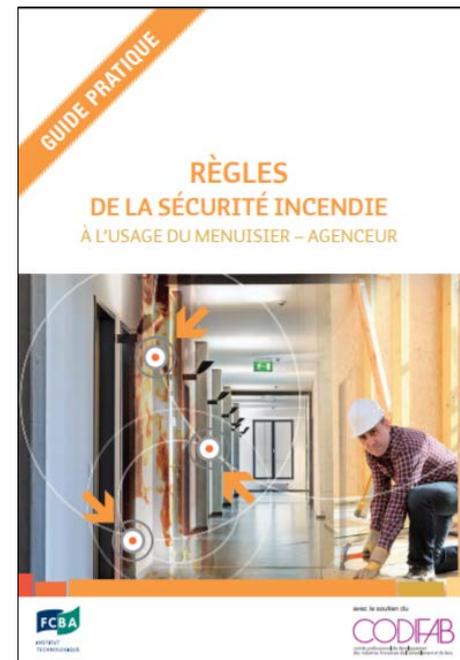
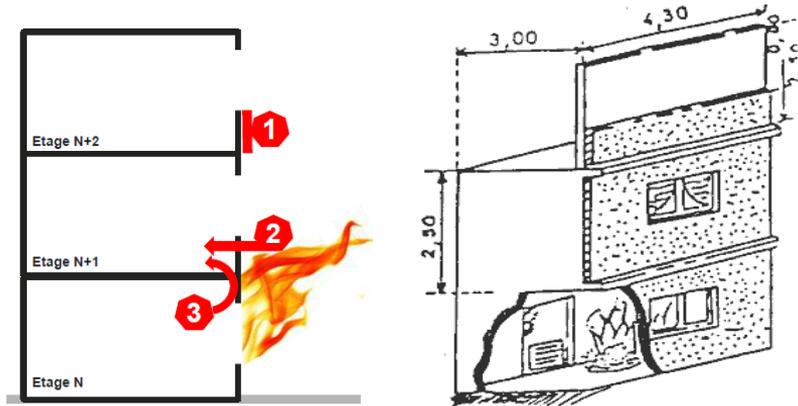
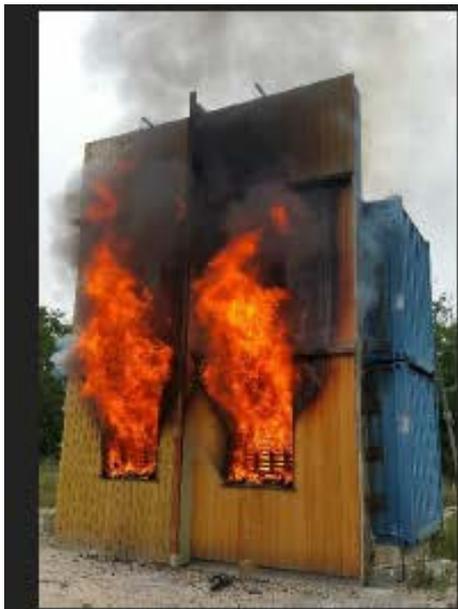
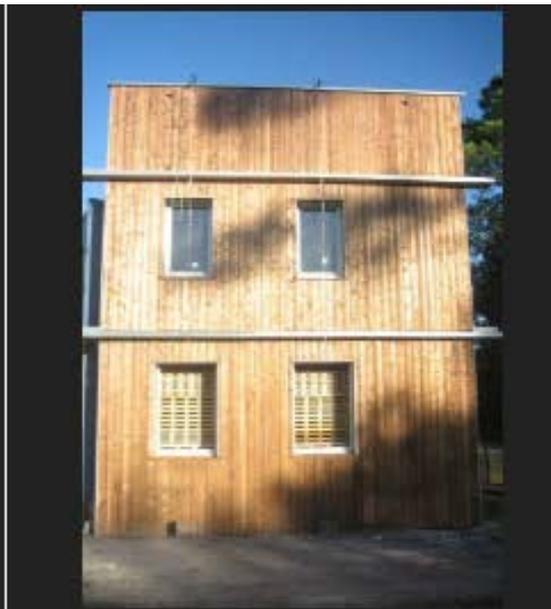
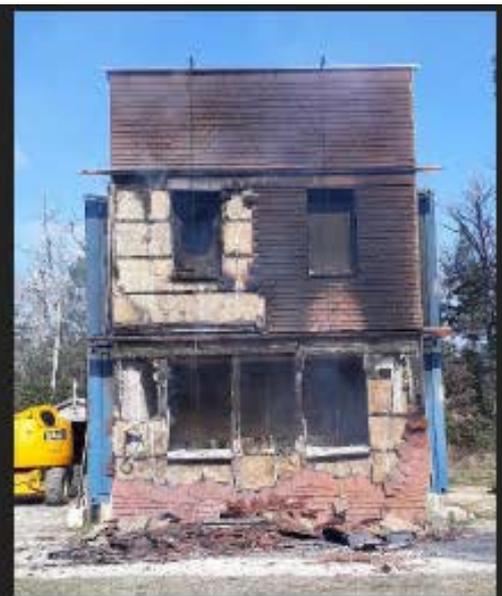
Le document publié en juillet 2016/2017 et mis à jour en mars 2019 par le CSTB en partenariat avec le FCBA, propose des solutions constructives bois fiabilisées en matière de maîtrise de la propagation du feu en façade. Il a **valeur d'Appréciation de laboratoire** au sens de l'article 5.3 de l'Instruction Technique (IT) 249 version 2010

Réaction au feu du bardage

- Ds2, d0
- Cs2, d0
- Bs2, d0
- A2s2, d0

Nature du bardage

- Panneaux joints ouverts/fermés
- Bardage lames horizontales
- Bardages lames bois verticales

Nature de l'écran

- Plaque rigide A2s3, d0
- Laine de roche
- Panneau de contreplaqué

Taille du déflecteur de flamme, de 20 à 25mm

- Tôle acier 15/10
- Fixation au pas de 500mm
- Goussets de renforts à entraxe de 650mm si le débord au nu du bardage est supérieur à 50mm
