CORAB
bureaux de la
coopérative
St-Jean d'Angely (17)
ARCHITECTES
ATELIERURAL (17)
ENTREPRISE
Samuel Durozier (17)

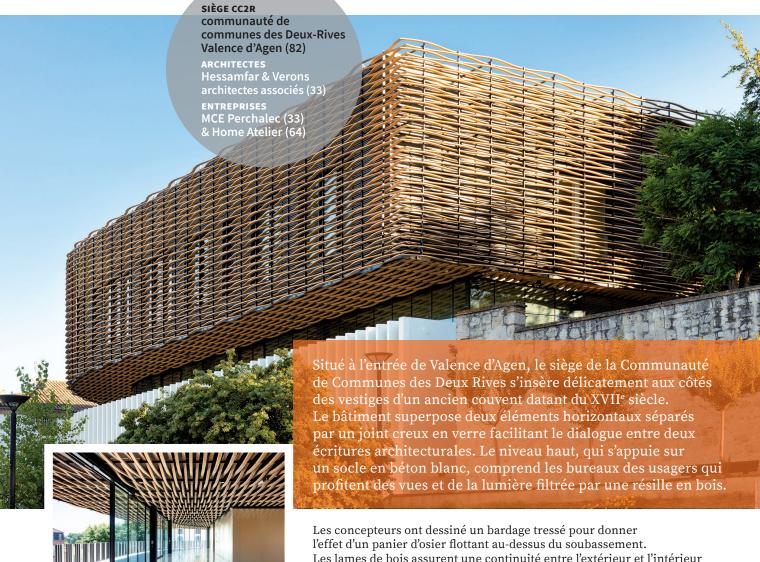
Le bardage s'inspire du cannage de l'osier avec son effet de transparence

Les bureaux de la Corab, coopérative promouvant l'agriculture biologique en Poitou-Charentes, reflètent ses engagements environnementaux : le réemploi et les circuits courts, à l'image du revêtement en douelles de tonneaux récupérées dans la région. Le galbe des lames, la variation de leur épaisseur et l'alternance des différentes nuances du chêne vieilli suffisent à animer la façade d'un volume simple avec une faible empreinte au sol.

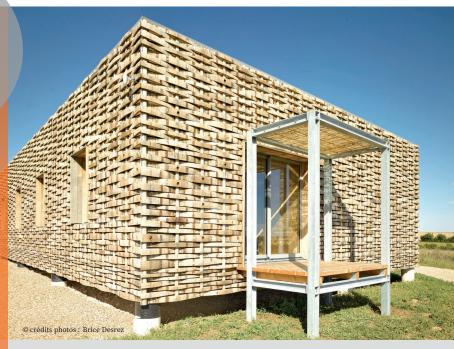
La façade est montée comme un parement extérieur : elle n'assure pas les fonctions d'un bardage. Un litelage vertical est d'abord fixé contre les murs à ossature bois pour y accueillir les douelles. L'effet de tressage surfacique est ensuite permis par une deuxième rangée de liteaux apparents, glissés dans les interstices entre les lames.

Bien que ce type de vêture remplisse une fonction esthétique, il n'assure pas le rôle d'un bardage bois traditionnel au sens du DTU 31.2. Un dispositif d'étanchéité est indispensable en arrière de la façade. Ainsi, un bac acier a été mis en œuvre pour le siège de la Communauté de communes des Deux Rives tandis qu'un bardage sur pare-pluie a été posé en arrière des douelles des bureaux de la Corab.
